## CITTA' DI CUORGNE'

PIANO ESECUTIVO CONVENZIONATO IPT 2 AMBITO 3

**Via Torino 33**

### RELAZIONE ILLUSTRATIVA

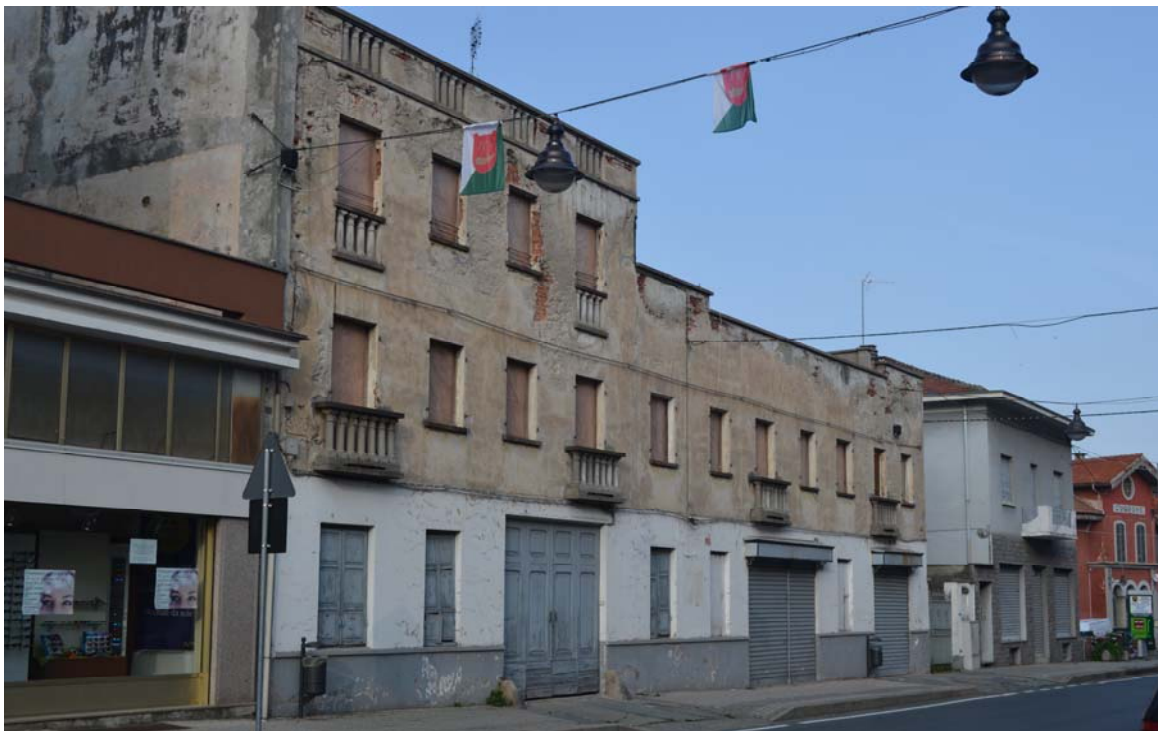
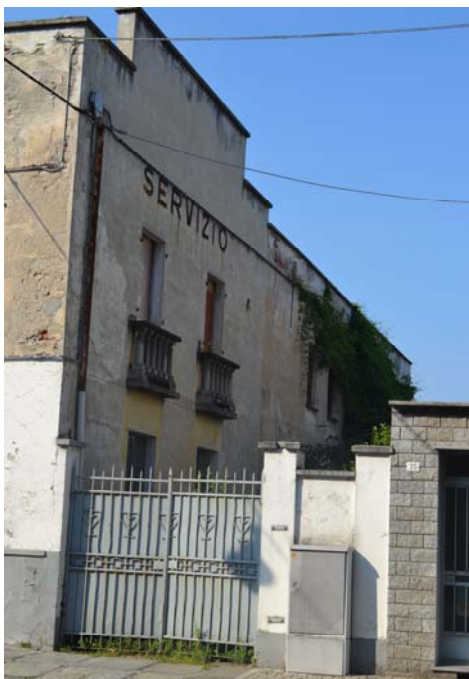
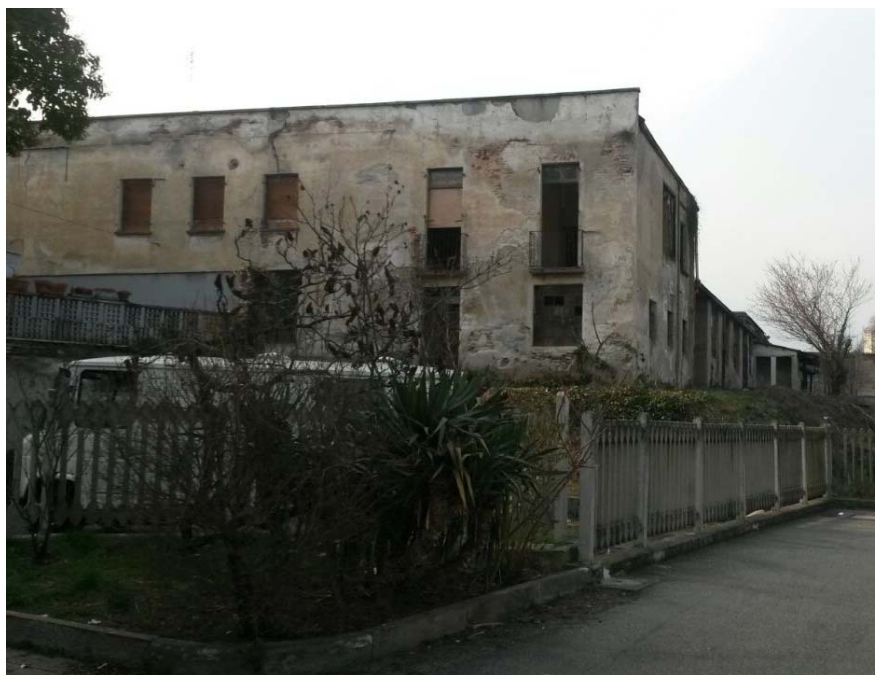
1.FRONTE SULLA VIA TORINO; 2. PROSPETTO LATERALE; 3. VISTA DEL FRONTE LATERALE DALLA FERROVIA

L' edificio con affaccio sulla via Torino risalente agli anni Trenta, mantiene i caratteri architettonici dell'epoca anche se la mancata manutenzione degli ultimi anni ha innescato fenomeni di degrado attualmente in atto.

In facciata si possono ancora notare i balconcini a raso caratterizzati da balaustini in cemento che ritroviamo come motivo di coronamento della porzione di fabbricato di tre piani fuori terra, il portone ligneo di accesso e gli scuri anch'essi lignei al piano terreno. Le aperture dei piani superiori, prive di serramenti, sono state invece temporaneamente tamponate con pannelli di chiusura.

In particolare la manica con affaccio su Via Torino verrà mantenuta pressoché inalterata nella sua conformazione planimetrica: le murature portanti, le volte a chiusura degli ambienti e ove possibile anche la pavimentazione originaria saranno verificate, consolidate e mantenute. Il piano secondo, che allo stato attuale occupa soltanto la porzione di fabbricato in corrispondenza del portone di ingresso, verrà ampliato ed esteso a tutta la manica. Al fine di rendere l'intervento di ampliamento riconoscibile rispetto all'esistente si è scelto di arretrare i fronti aggiunti rispetto ai piani sottostanti creando un ballatoio perimetrale; la copertura della parte aggiunta sarà in lamiera tipo RHEINZINK con il colmo più basso rispetto alla copertura esistente in coppi sempre per garantirne la riconoscibilità.

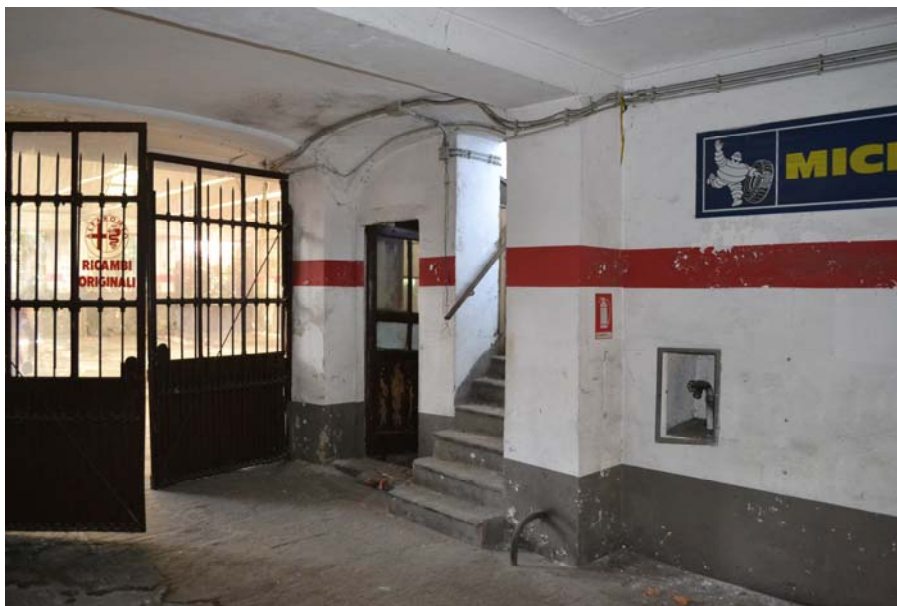
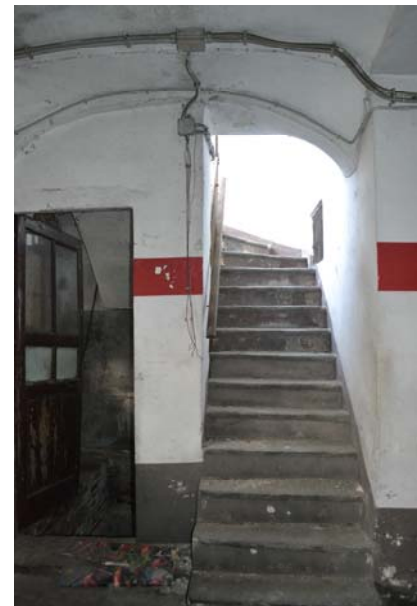
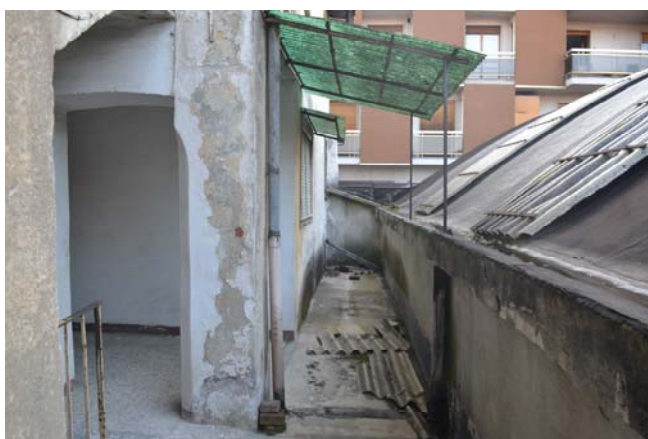
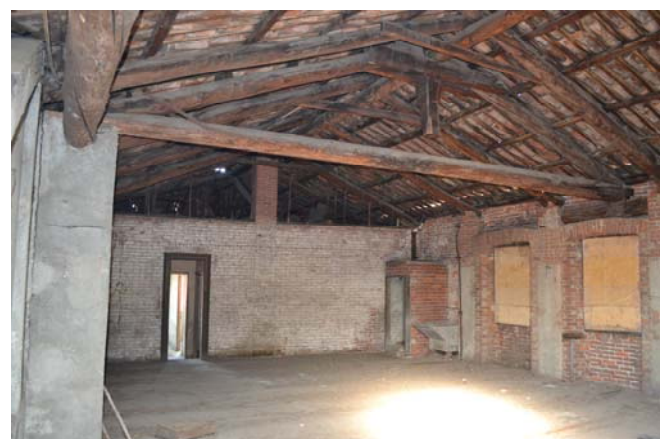
1. ANDRONE DI ACCESSO; 2. SCALA DI COLLEGAMENTO AI PIANI; 3. BALLATOIO AL PIANO PRIMO; 4. LOCALE COMUNE PIANO PRIMO

Dall'androne di ingresso si accede alla **scala di collegamento ai piani** caratterizzata da pedate in pietra e ringhiera metallica semplice; date le sue ridotte dimensioni in larghezza e in altezza risulta oggi totalmente inadatta a soddisfare la normativa vigente in materia di sicurezza. La stessa scala conduce anche ai locali interrati costituiti da due ampie stanze voltate in muratura a vista.

Il solaio del locale comune, in putrelle e voltini, risulta invece compromesso e lesionato in più parti tanto da essere inagibile.

La scala esistente, inadatta nelle dimensioni, verrà demolita integralmente (dal piano interrato al piano secondo) e sostituita da un nuovo corpo scale con inserito vano ascensore, in posizione frontale rispetto al vano esistente a servizio delle unità residenziali dei piani superiori. La scelta di localizzare la nuova scala in questa posizione è dettata dal fatto che in questo spazio i solai esistenti sono fortemente compromessi oltreché risultare la posizione migliore a livello distributivo. Al fine di garantire la corretta percorrenza dei diversi flussi di utenti che utilizzeranno la struttura e di soddisfare la normativa vigente si è aggiunto un ulteriore corpo scale con ascensore in posizione contrapposta al primo corpo scale.

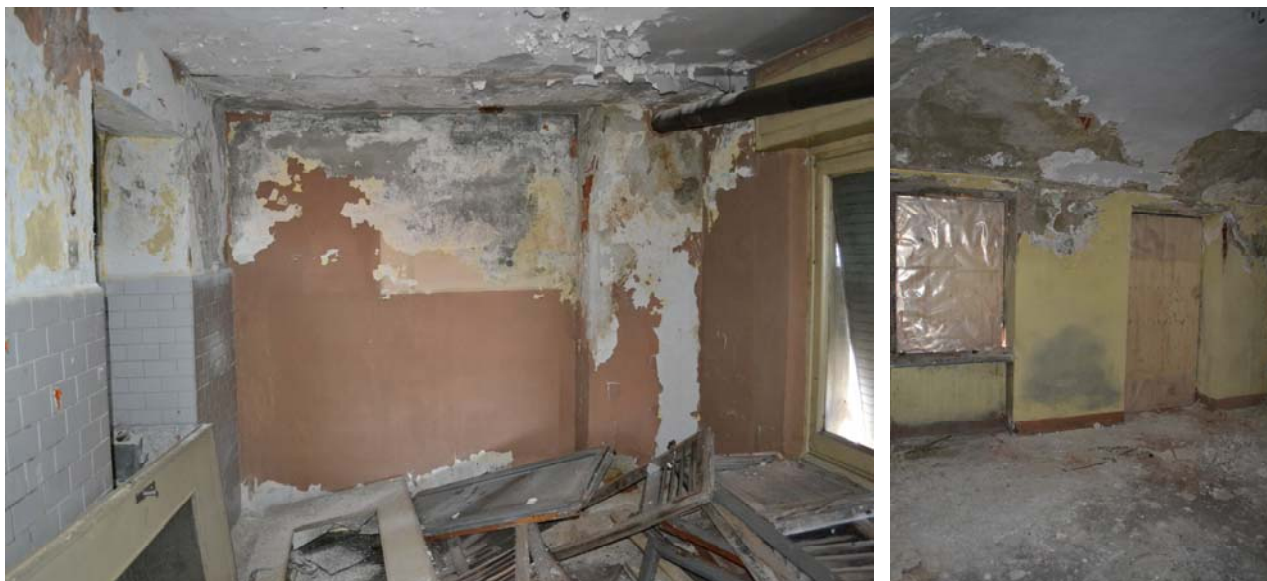
Gli alloggi sia del primo che del secondo piano, sono interessati da importanti fenomeni di infiltrazione provenienti dal tetto ma le murature risultano ancora integre e non si riscontrano evidenti cedimenti di tipo strutturale.

DEGRADO INTERNO AGLI ALLOGGI

Pur essendo necessario un intervento di ristrutturazione totale al fine di garantire un riutilizzo degli ambienti, oggi resi in gran parte inagibili da cedimenti e infiltrazioni consistenti e inadatti ad ospitare le destinazioni d'uso previste, il progetto si configura come un **intervento conservativo di restauro e recupero delle strutture e della conformazione originaria dei fabbricati**.

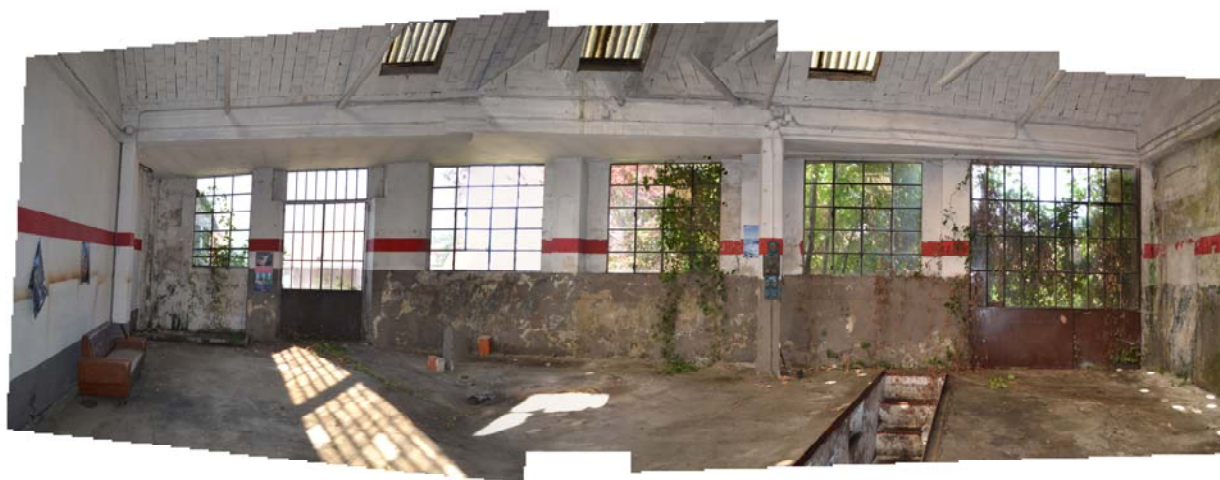
Lo spazio adibito ad autofficina, situato nella porzione retrostante dell'area, è costituito da un grande ambiente voltato e da alcuni spazi laterali con solai a putrelle e voltini. Anche nella parte retrostante si ritrovano elementi caratteristici dell'epoca di costruzione del fabbricato, come le ampie aperture, i solai voltati e la grande volta in laterizio con il sistema di catene metalliche (volte SAP) che ricopre l'ambiente principale. L'assenza di manutenzione legata al mancato utilizzo degli ultimi anni ha innescato fenomeni di degrado particolarmente evidenti nella porzione di fabbricato prospiciente la ferrovia.

AUTOFFICINA\_ SERRAMENTI INTERNI CON AFFACCIO VERSO LA FERROVIA
